**2009-2014 M. EEE FINANSINIO MECHANIZMO PROGRAMOS  
„KULTŪROS IR GAMTOS PAVELDO IŠSAUGOJIMAS IR ATGAIVINIMAS”  
INVESTICIJŲ Į SAKRALINIUS KULTŪROS PAVELDO OBJEKTUS  
VERTINIMO ATASKAITA**

2017 m. lapkričio 14 d.

**Ataskaitą parengė:**  
Marija Rupeikienė

**Užsakovas:**  
Kultūros ministerija

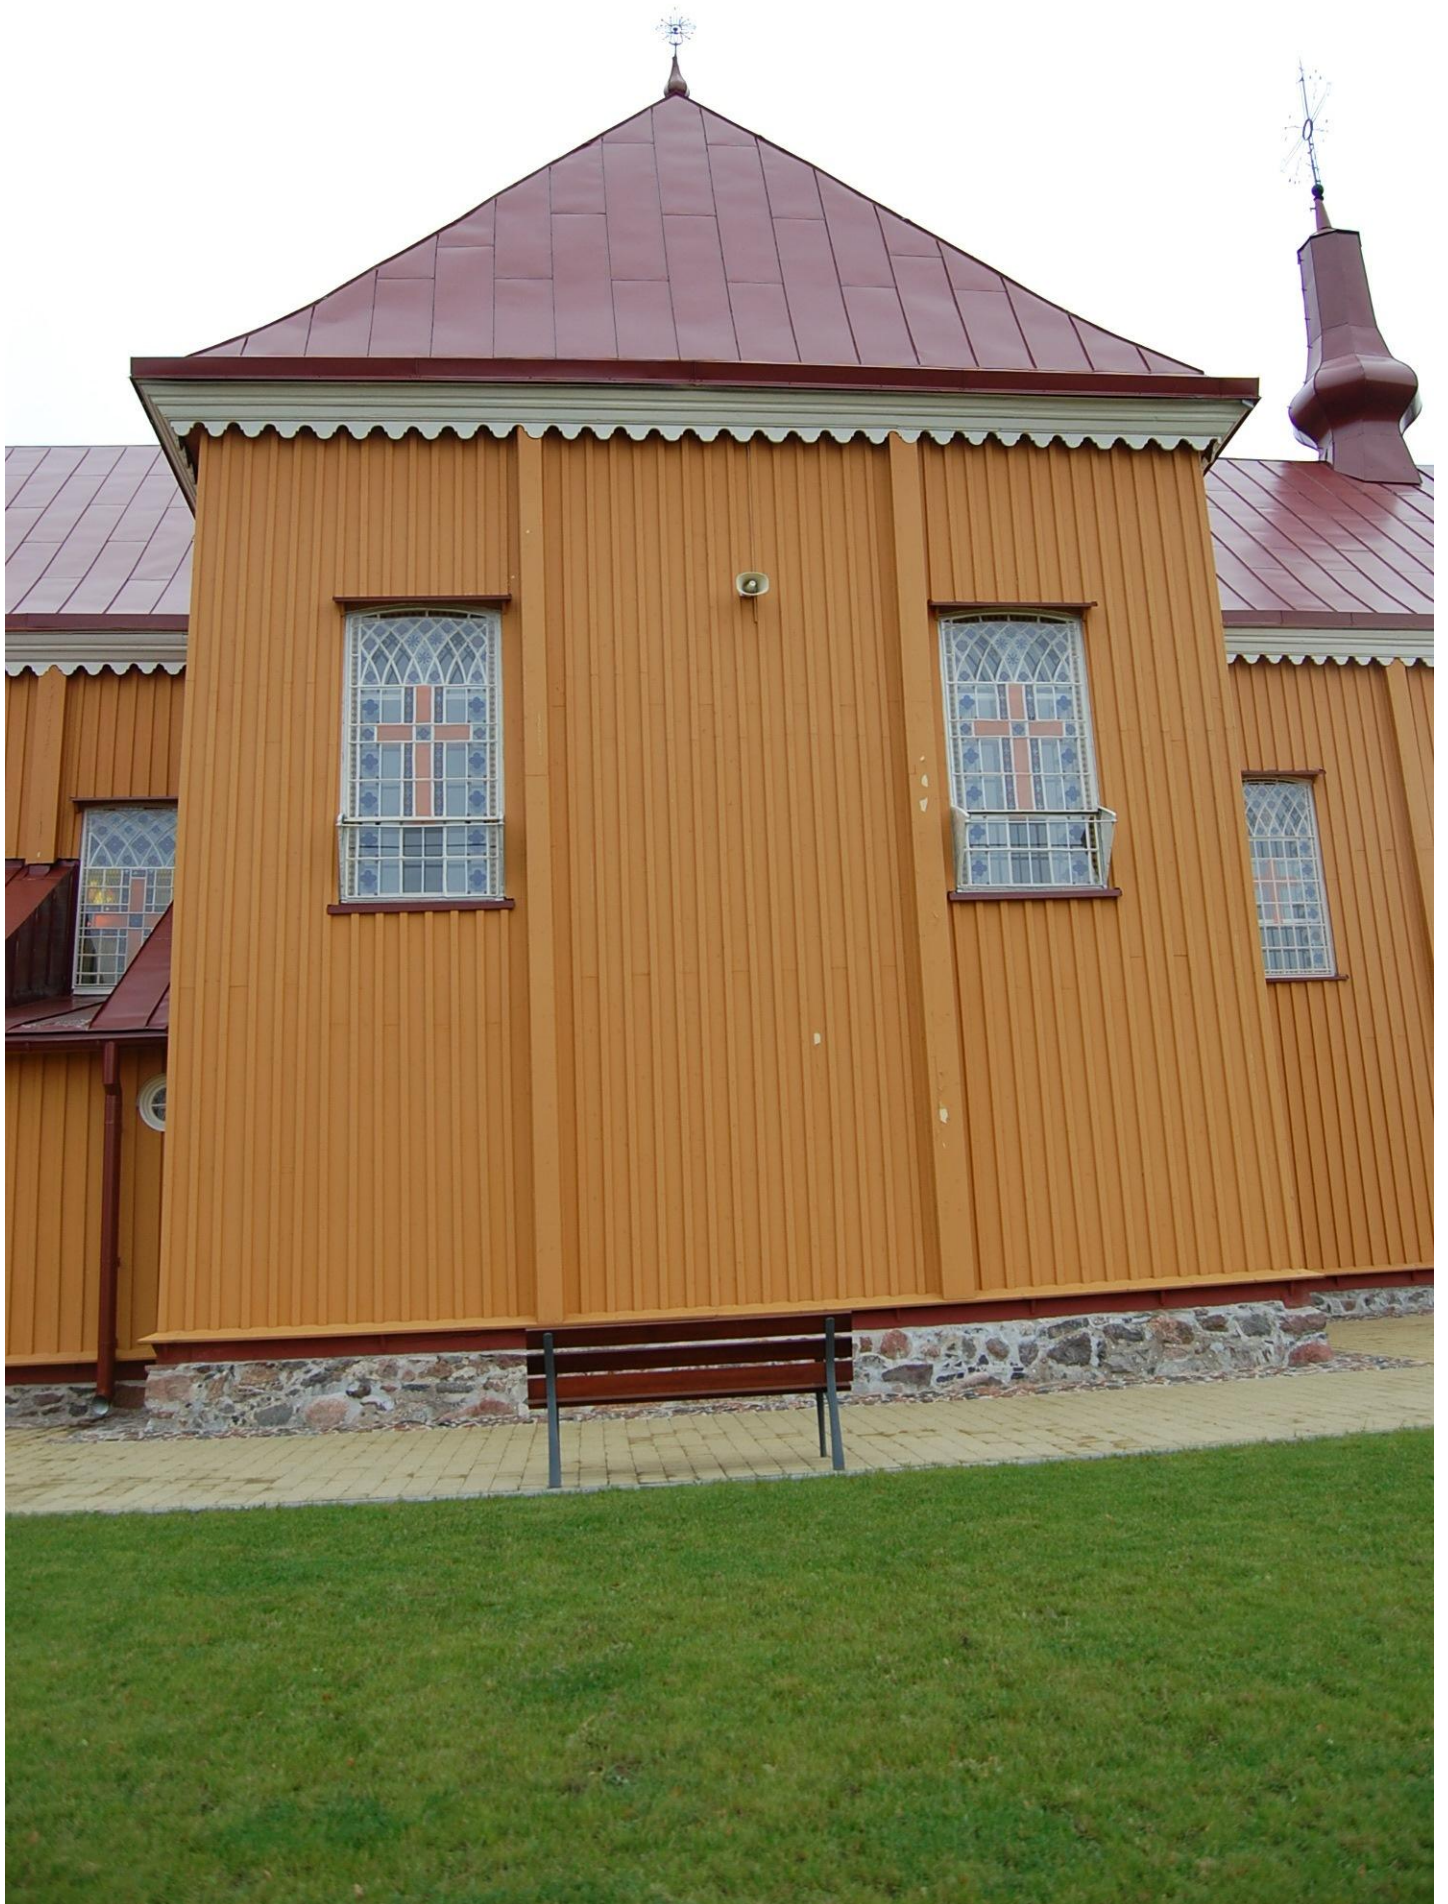
*Skaidvilės bažnyčios vakarų fasado fragmentas. M. Rupeikienės 2017 m. nuotrauka*

Pastebėta, kad esama rizikų dėl bažnyčios fasadų apdailos (lentų dažymo) problemų. Viena šoniniame (vakarų) fasade, keliose vietose, matyti atsilupę nuo sienos dažai. Yra nuomonių, kad atsiradusių defektų priežastis – sienų apkalimui naudotos obliuotos lentos.

Rekomenduojama stebėti pastato būklę: prižiūrėti pastogės karnizus, esant būtinybei pravalyti stoginius latakus; stebėti, kad nuo dažytų fasadų sienų nenubyrėtų dažai. Pastebėjus atsiradusius pažeidimus, defektus patartina kuo skubiau pašalinti. Rekomenduojama Skaudvilės parapijos klebonui, prieš imantis nors ir smulkesnių bažnyčios ar šventoriaus tvarkymo darbų, kreiptis patarimo į specialistus. Skaudvilės bažnyčia – vertingas kultūros paveldo objektas – liaudiškų klasicizmo architektūros formų pastatas, kurio architektūra puošia ir reprezentuoja miestelį. Kartais kad ir nežymūs, neprofesionaliai atlikti remonto darbai ar netinkamai panaudotos šiuolaikiškos statybinės medžiagos, gali sugadinti medinio istorinio pastato įvaizdį.

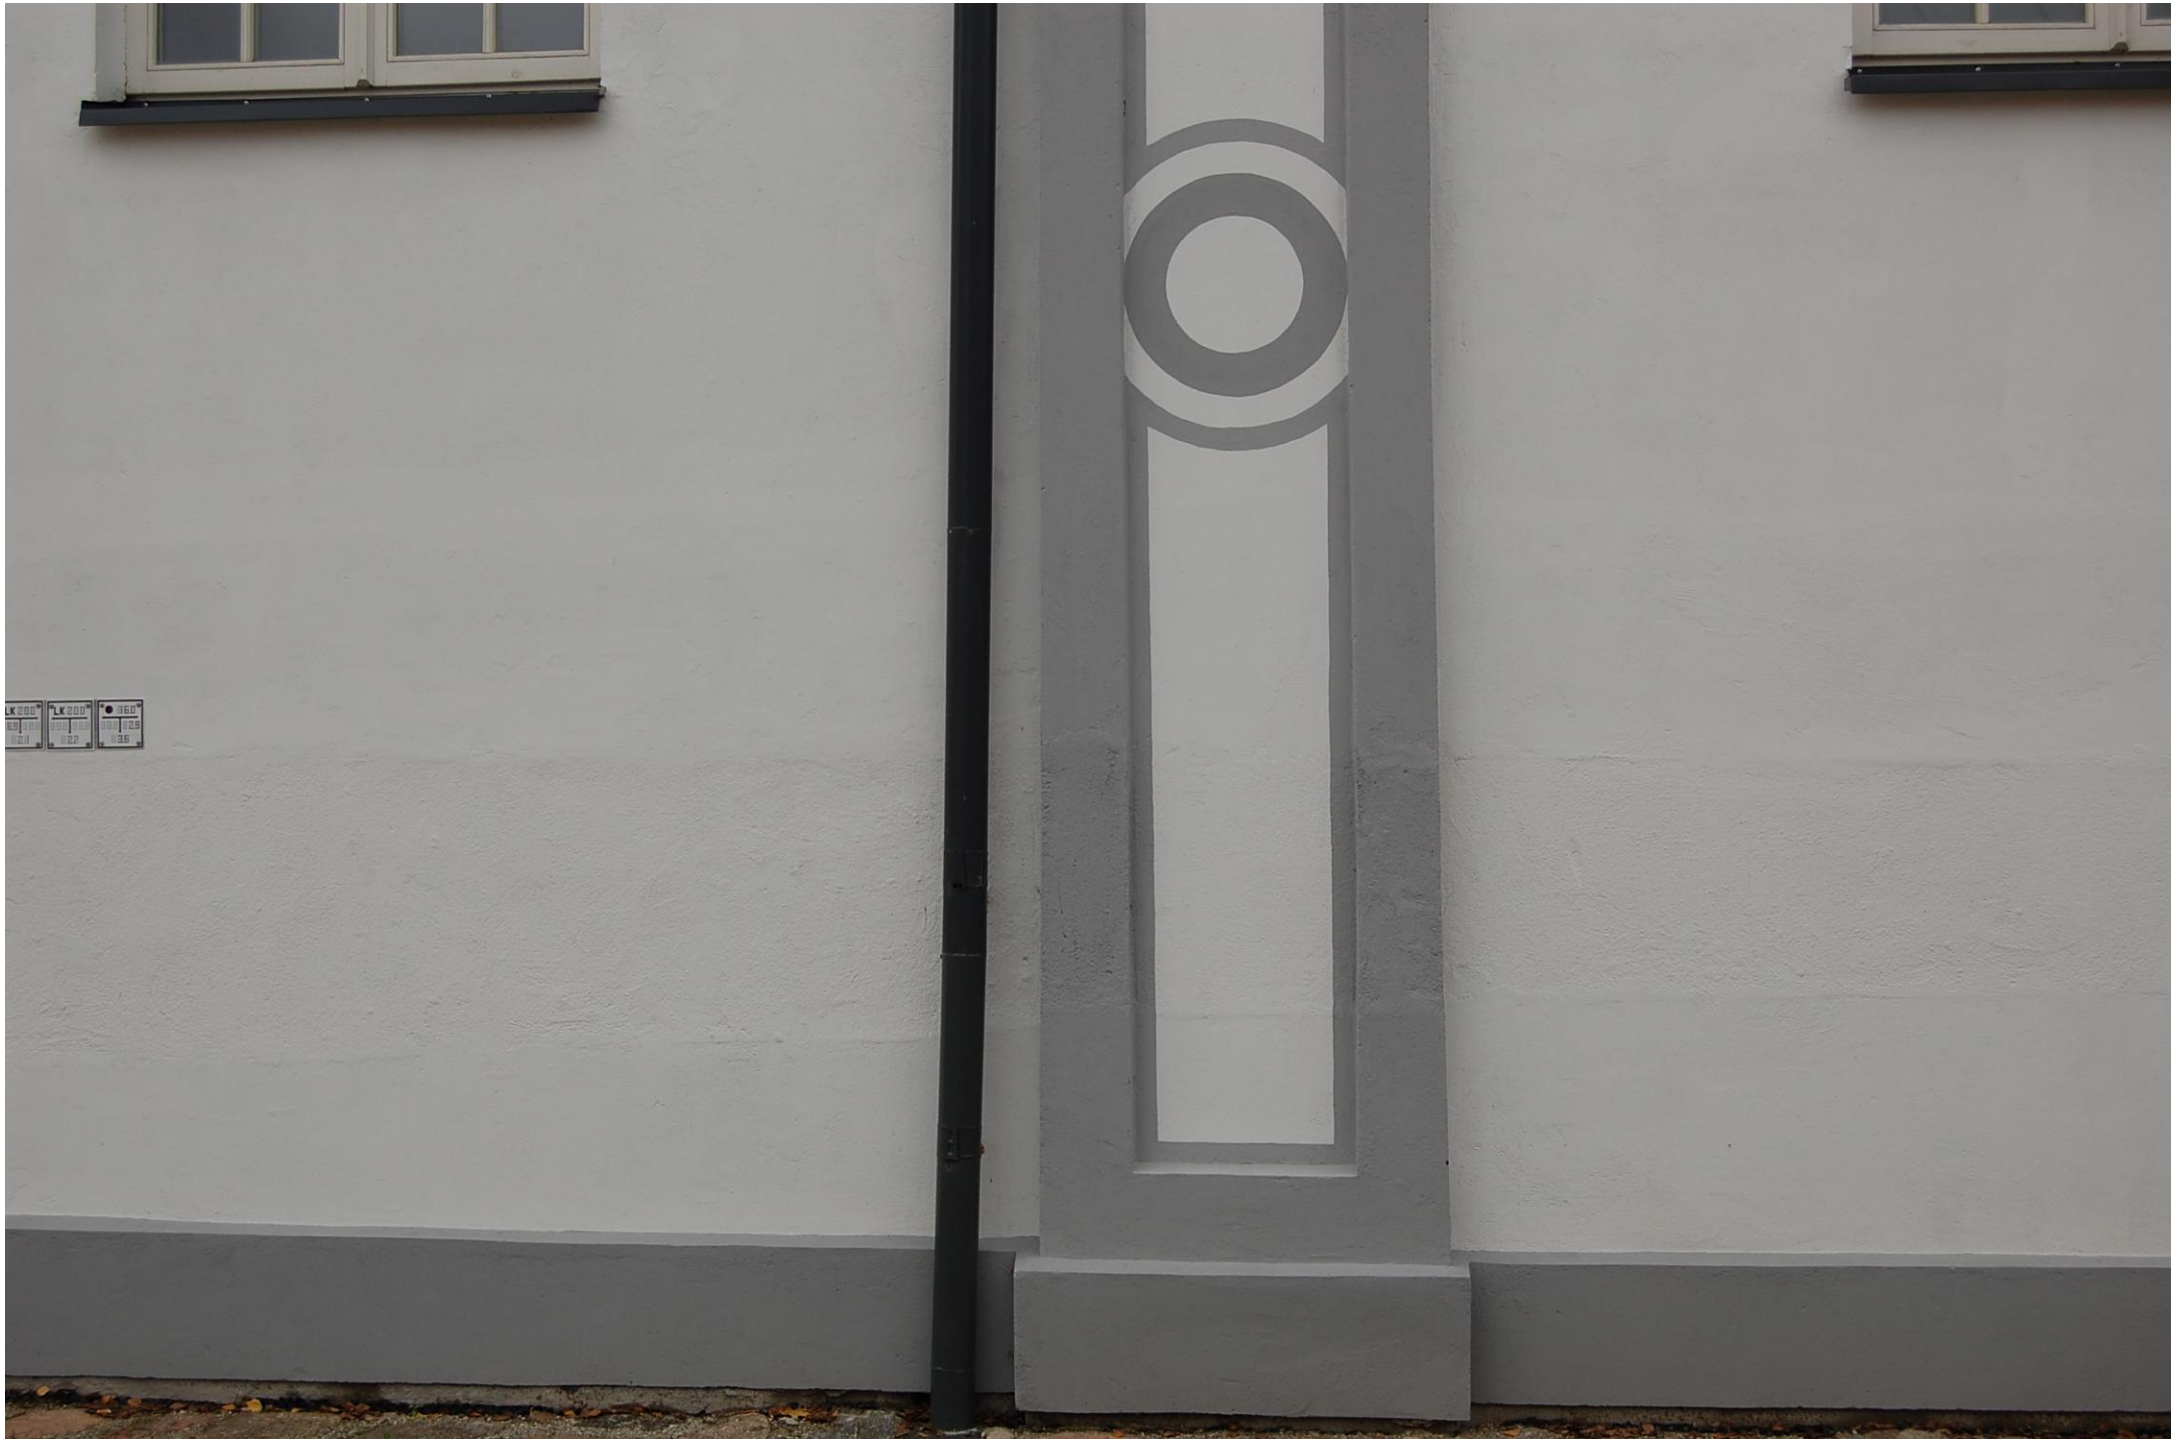
*Joniškio sinagogos apatinė fasado dalis. M. Rupeikienės 2017 m. nuotrauka*

Vertinant antrojo tvarkybos projekto – fasadų remonto, restauravimo darbų projektuotojų ir vykdytojų kompetenciją, kruopštumą ir meistriškumą ir analizuojant projektus (tarp jų ir anksčiau atliktus, nes autorė jau nuo 2001 m. buvo gerai susipažinusi su šiuo objektu), tenka konstatuoti, kad iki galo nebuvo išstudijuoti visi lig tol atlikti tyrimai, esamos ankstesnės (istorinės ir tarybinių laikų) sinagogos nuotraukos ir pasirinktas lengviausias projekto rengimo kelias – taip išvengiant sudėtingesnių sprendimų ir papildomų problemų. Istorinėse nuotraukose aiškiai matyti, kad viršutiniai galinių fasadų frontonų langeliai yra aukštesni (viena padala daugiau nei apatinių), o ant piliastų yra iškilūs dekoruoti elementai. Be to, lieka svarbus klausimas dėl neatliktų fasadų (ypač vakarinio) architektūros tyrimų. Juk paprastai tokios svarbos kultūros paveldo objektams rimtesni (atliekant zondavimus ir mūro tyrimus), fasadų architektūros tyrimai yra būtini. Kita vertus, ir be tyrimų buvo aišku, kad vakarų fasadas buvo dviaukštis. Šiuo metu akivaizdžių rizikų dėl pastato fizinės būklės nematyti, išskyrus tai, kad apatinė fasadų dalis nekokybiškai nutinkuota ir nudažyta (labai išsiskiria sanuojantis tinkas); esama negražių tinkavimo vietų, kurios tęsiasi ir per piliastus.

Rekomenduojama, atsiradus galimybei, taisyti padarytas projektavimo ir statybos klaidas bei atstatyti prarastus fasadų elementus.

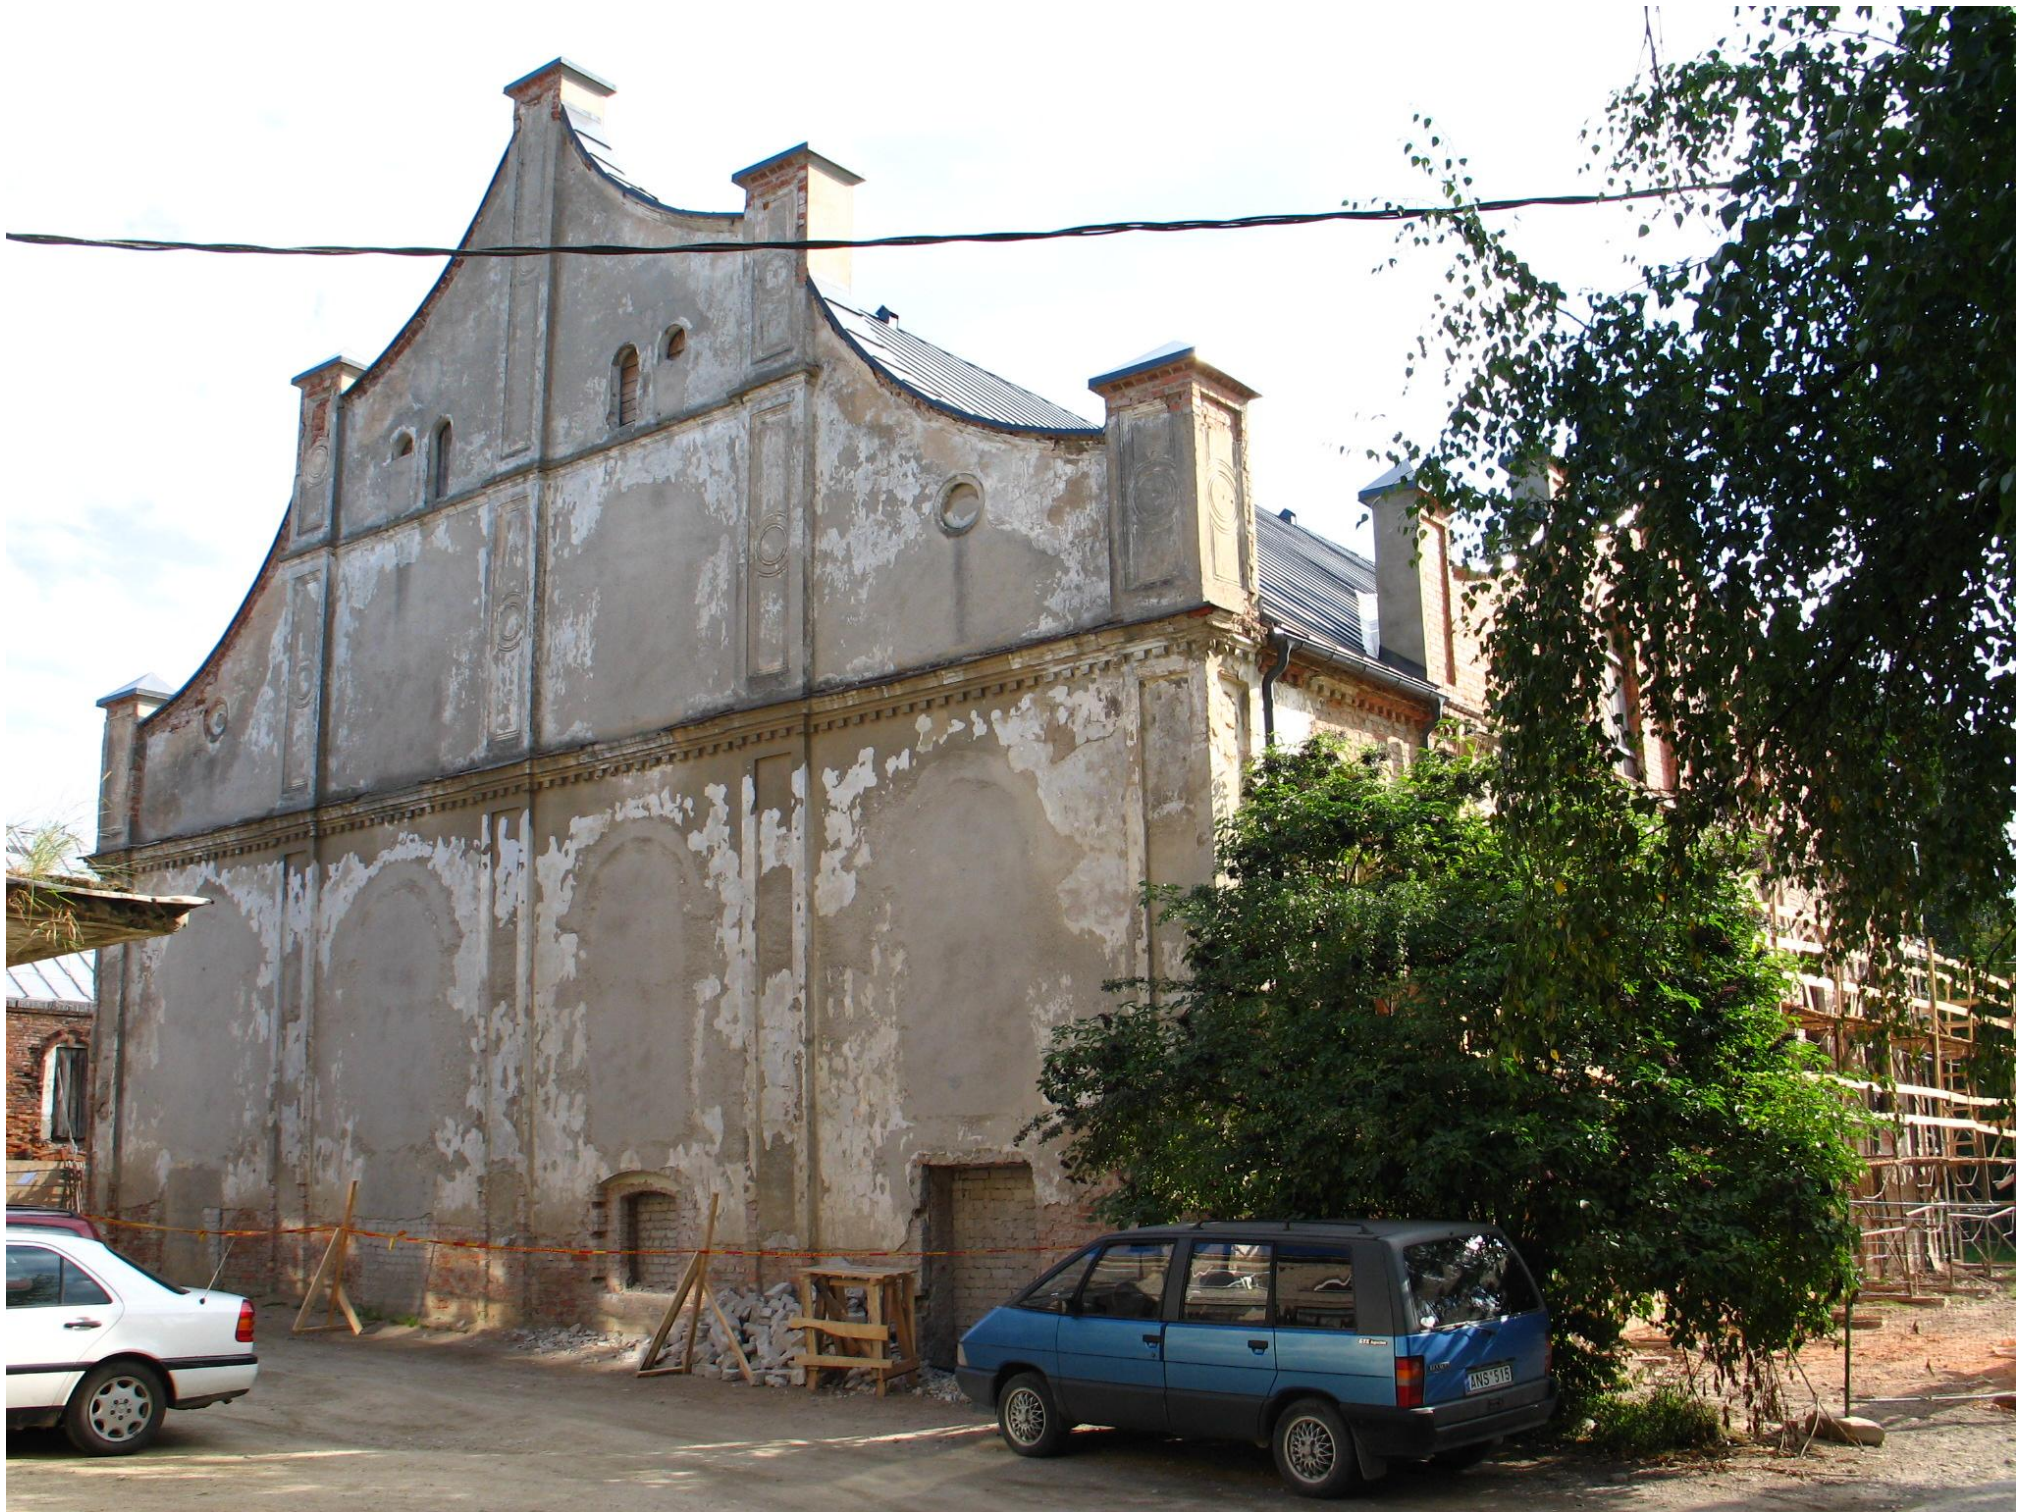
*Joniškio sinagogos vakarų fasadas. E. Vasiliausko 2009 m. nuotrauka*

Keistai atrodo, kad vietoje buvusių iškilų tinko dekoruoti elementų, piliastrai dekoruoti nudažytais skrituliais; neaišku kodėl buvo sužeminti viršutiniai galinių fasadų frontonų langeliai (dėl to pakito frontonų lygių plokštumų ir angų proporcijų santykis). Fasadų nepuošia ir netvarkingai nutinkuota apatinė jų dalis – matyti, kad darbas atliktas skubotai. Apmaudu, kad prieš keliolika metų pradėjus rimčiau rūpintis sinagogos tvarkymu, ji nebuvo nuodugnai ištirta, nesigilinta į atskirus elementus ar detales. O pirmieji polichrominiai tyrimai buvo atlikti net prieš 36 metus (1981 m.). Jau tuomet buvo aišku, kad vakarų fasade angos išdėstytos dviem aukštais. Tą galima suprasti iš atliktų

fasado zondažų ir tuo metu darytų nuotraukų, kuriose, po tinku matyti apatinėje fasado dalyje buvusių angų žymės. Vakarų fasado angos atsidengė 2010 m., kai buvo nuimtas tinko sluoksnis.

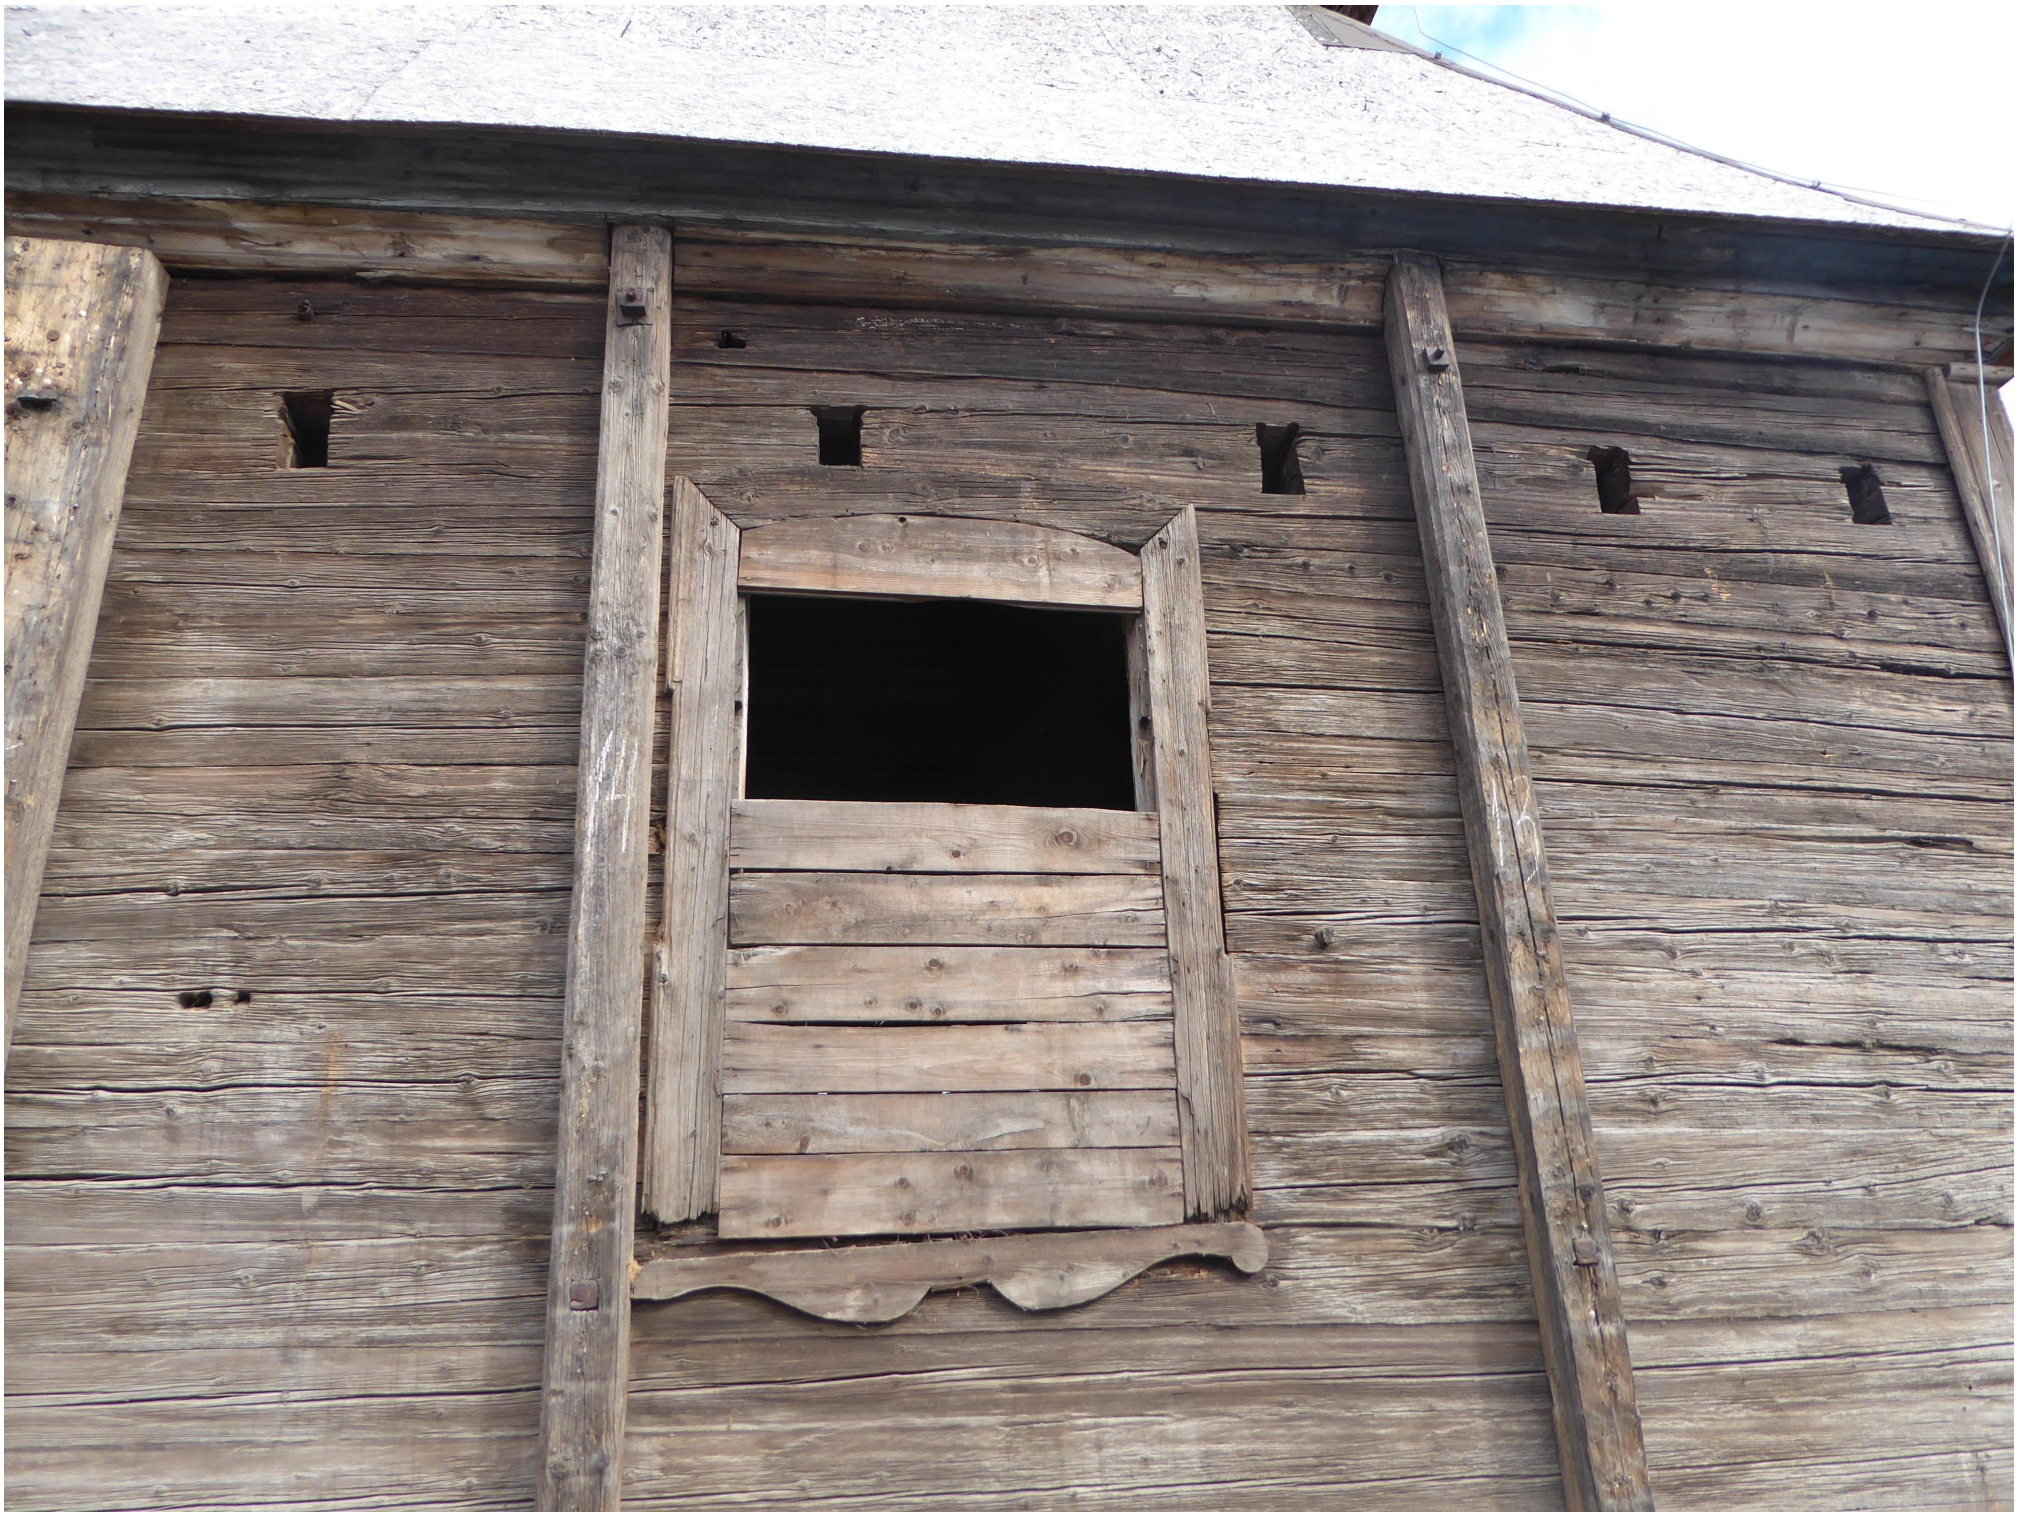
*Pakruojo sinagogos langas su senuoju apvadu. M. Rupeikienės 2016 m. nuotrauka*

Pasirinktus projektavimo ir darbų atlikimo sprendimus galima vertinti kaip kompromisinius, ne visai tinkamus šiam svarbiam istoriniam objektui. Nors projekte akcentuojama, kad buvo išsaugotos pastato vertingosios savybės, akivaizdu, kad tai neatitinka tikrovės, kadangi, apšiltinus pastatą iš išorės, jo tūris ir angos pakito. Be to, netiksliai atkurtos ir apatinės langų prikaltės – būdingos tradiciniams seniesiems dekoru elementams (taip pat ir šios sinagogos langų apvadams;) buvusios lenktos šoninės

apvadų linijos, nupjautos tiesiai, lyg su liniuote ir tapo šiuolaikiniais stilizuotais apvais. Abejotina ir dirbtina atrodo fasadų sienų spalva (neaišku kodėl lentos buvo dirbtinai pasendintos), o interjere – pagalbinių patalpų tapetai. Atkurta lubų skliautų primityvi tapyba reprezentuoja vieną iš svarbiausių šios sinagogos identifikavimo aspektų ir teikia dvigubą informaciją: apie žydų kultūrai būdingus simbolius (pav. egzotiškus gyvūnus) ir Lietuvos sinagogose vaizduotus tradicinius lietuviškų sodybų augalus ir paukščius. Taigi, ne tik sinagogų išorėje, bet ir viduje egzistavo dviejų kultūrų jungtis. Atliktų darbų rezultatai (ypač kurie matyti išorėje) rodo projektuotojų ir darbų atlikėjų kompetencijos stoką. Matyti, kad projektas buvo parengtas gana skubotai, gerai neįsigilinus į priimtus sprendimus (ir neapsvarsčius Restauratorių sąjungos siūlymų) ar pasidavus užsakovų (ar aukštesnių institucijų) spaudimui.

Rekomenduojama stebėti pastato būklę ir kaupti istorinę ir ikonografinę medžiagą. Kartu norisi rekomenduoti pakeisti langų apatines prikaltas, nes jos padarytos netiksliai, neįsigilinus į ikonografinę medžiagą ir išlikusias apatinių prikaltų detales. Buvę labiau lenktų formų apatiniai langų apvais, su gražiai išlenktomis šoninėmis linijomis, tapo tiesesni, stilizuoti (supaprastinti), būdingi dabartiniam laikmečiui.
